# Gimo bruksområde - inventering och riskklassning enligt MIFO fas 1

EXAMENSARBETE, 20 p, D-nivå

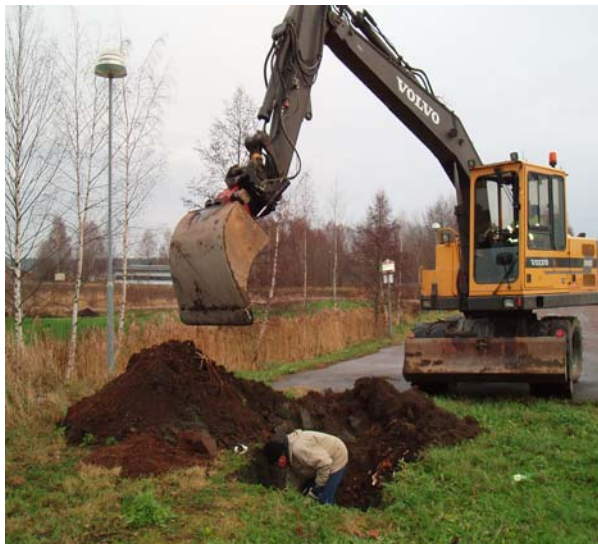
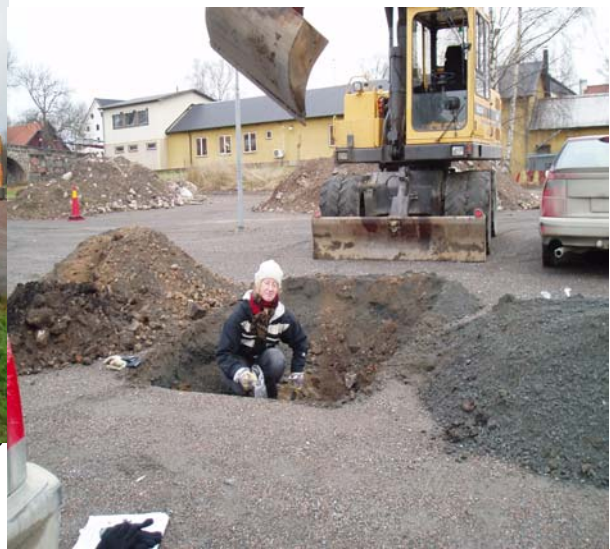
**Figur 2a-b.** Uttag av slaggprov, GS2 vid Svartån (a) och GS4 Sandvik Coromant (b).  
Foto: Helene Boström och Bengt Karlgren

Grävning för uttag av slaggprov utfördes den 25 november 2005 av Ulf Eriksson vid Korsbron Åkeri AB under ledning av Bengt Karlgren vid Swedpower AB och i samråd med författaren. I de provgropar där slagg påträffades togs cirka 2 kg slaggprov ut. Proven fick beteckningarna GS1, GS2, GS3 och GS4 (figur 1 och 2). Därefter grävdes ner till lerlagret, cirka 1,5-2 meter djupt, där även lerprov samlades i en platspåse för analys. Dessa benämndes GL1, GL2, GL3 och GL4. Även i groparna på norra sidan om Svartån utfördes grävningen ner till lerlagret men inget slagg påträffades (figur 1). När prov tagits ut grävdes groparna igen. Proven levererades till analysföretaget samma dag.

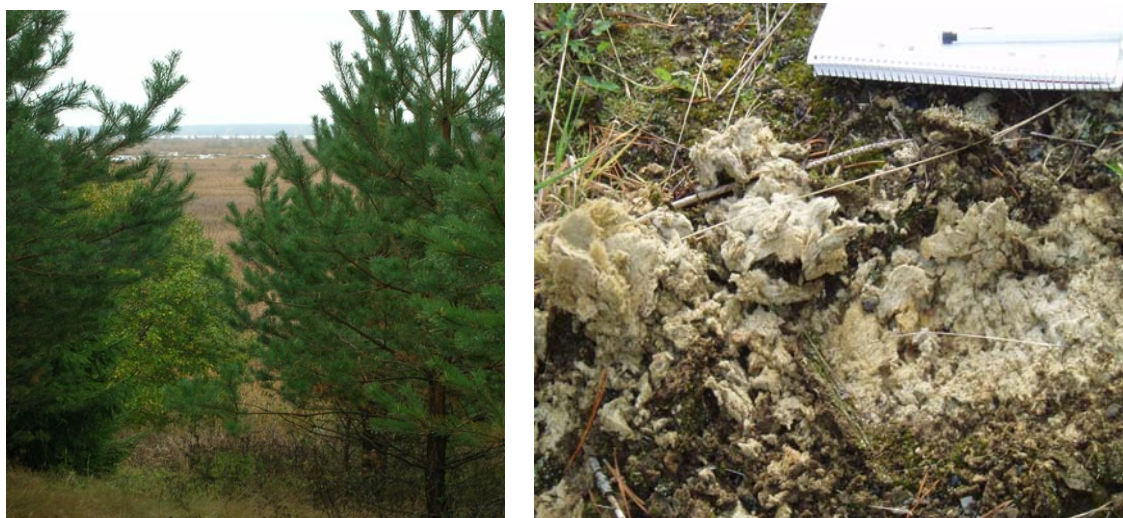
**Figur 6 a-b.** Vy mot Gimo damm från deponins södra del (a) och stenull från deponins östra sida (b).  
Foto: Helene Boström

Vid platsbesök 2005-10-10 observerades att deponin har varit inhägnad mot skogsvägen, men stängslet är till stor del borttaget och inget lås finns på grinden. Tallar har planterats på deponin. Beståndet är cirka 15-20 år.

Deponin är långsmal och som brantast närmast dammen. Vid vandring runt deponin under platsbesök den 2005-11-10 observerades att dess västra sida är flackare med en höjd av ungefär 5 meter. Dess nordöstra kant omgärdas av våtmark med björkbestånd. Närmare dammen övergår våtmarken till mossbeklädd opåverkad skogsmark, där skogsbeståndet är gran. Marktäcket var öppet och exponerade stenullsrester och den röda plast som omgärdade isoleringsmaterialet på flertalet ställen på deponins östra sida (figur 6b). Dessutom fanns en del skrot och hårdplastrester ovanpå marktäcket. Vid deponins södra kant intill Gimo damm blickar man upp mot deponins högsta punkt som antas vara cirka 10 - 15 meter hög. Upplandsleden passerar deponins södra kant strax innan sankmarkens början, leden är utritad i figur 8. Deponins västra kant är brantare och en bäck, belägen omedelbart väster om deponin, går längs med kanten ut till dammen.

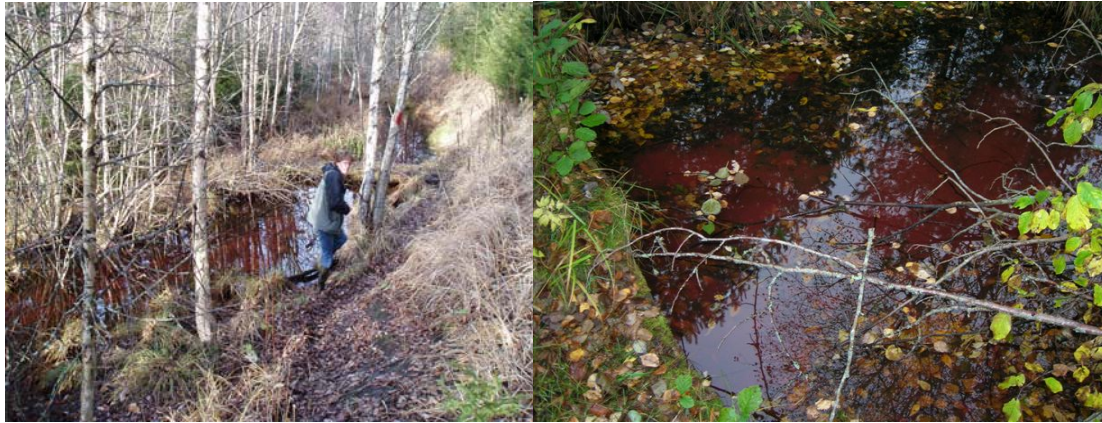
**Figur 7a-b.** Bäckens från söder vid deponins östra kant (a) och närbild på utfällningarna (b).  
Foto: Helene Boström

Bäcken hade en starkt rödaktig färg, vilket antas bero på järnutfällningar (figur 7a och 7b). Strömningen i bäcken är mycket långsam med riktning mot dammen i söder. Vid platsbesök 2005-11-10 observerades att det inte fanns lika mycket utfällningar närmare skogsvägen och deponins norra del som mot dammen. Inga utfällningar i bäcken observerades på norra sidan om skogsvägen.

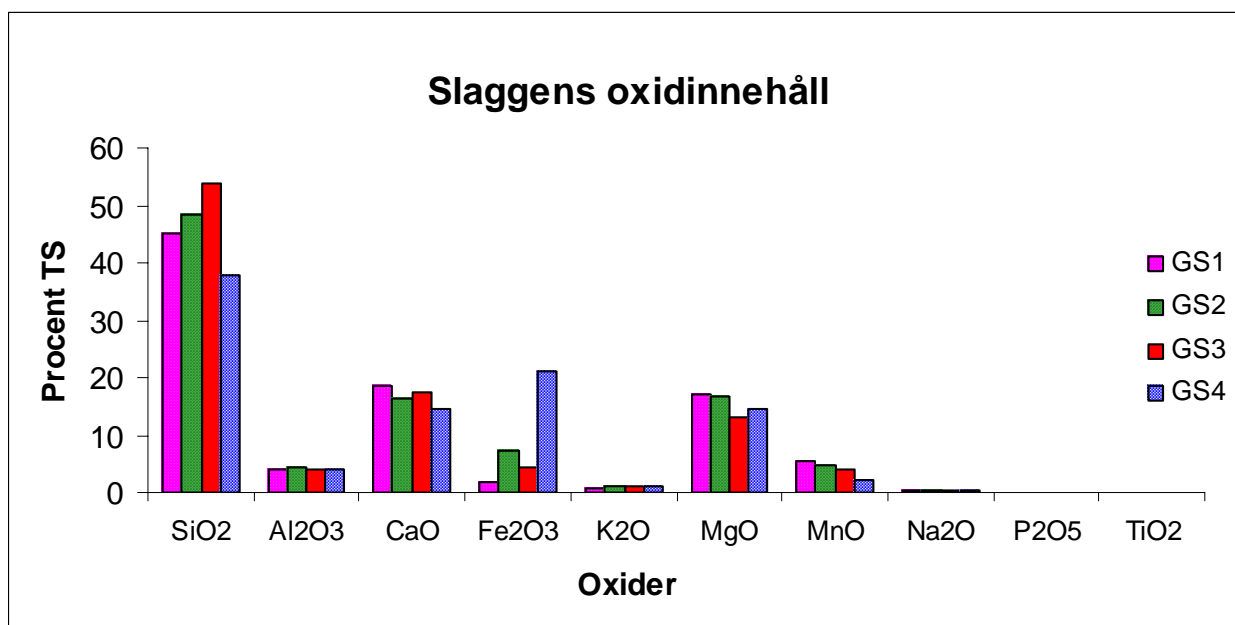
**Figur 10.** Oxidinnehåll för respektive slagprov.

Bilaga 2 visar data från analysen av slaggprov GS1-4. Slaggen innehöll främst SiO<sub>2</sub>, CaO och MgO (figur 10). Detta var väntat i och med att så pass lite kisel som möjligt fick finnas i

tackjärnet för att stångjärnet i sin tur inte skulle bli skört. CaO var högt i och med att Dannemoramalmen var kalciumrik och kalcium i sig är slaggbildande. Dannemoramalmen är dessutom rik på mangan, därav den höga mängden MnO. Oxidhalterna var relativt lika i de fyra proven, med undantag av hematit,  $\text{Fe}_2\text{O}_3$  som fanns betydligt större mängd hos prov 4.

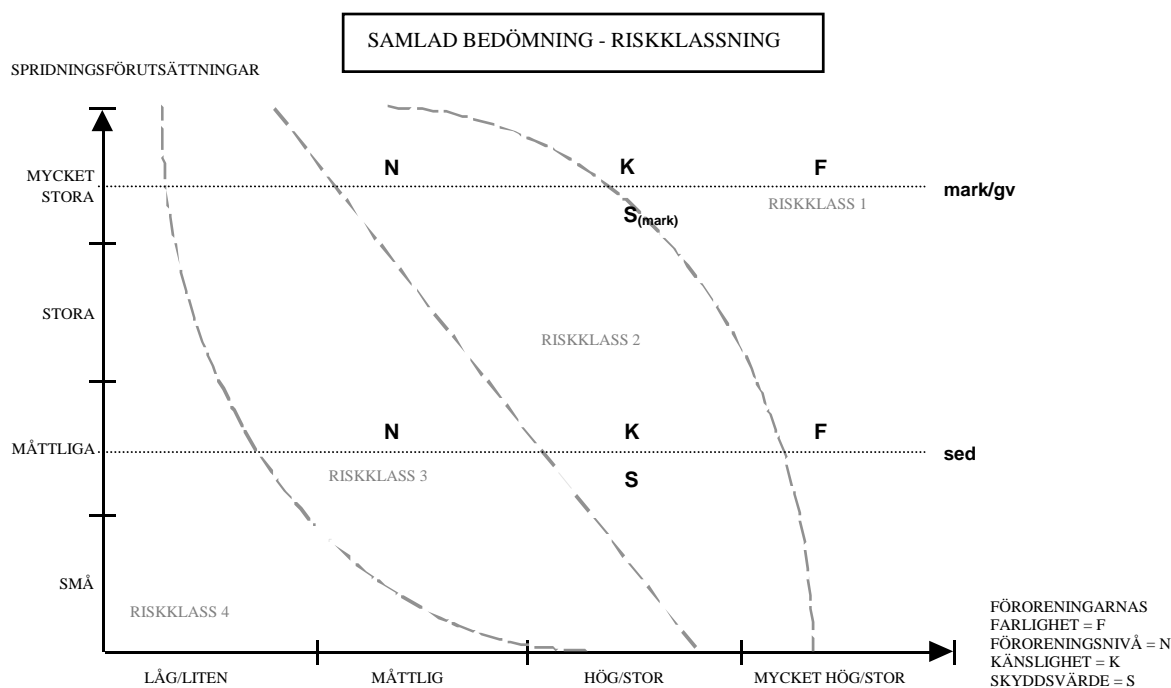
Figur 11. Riskklassningsdiagram för järnbruksområdena.

I den samlade riskbedömningen knyts föroreningarnas farlighet (F), föroreningsnivån (N), spridningsförutsättningarna, känslighet (K) och skyddsvärde (S) samman. Det är fördelningen av punkterna (F, N, K och S) inom ett riskklassningsområde i diagrammet som är avgörande för klassningen. Spridningsförutsättningarna, som är mest avgörande för riskklassningen, har ritats in från y-axeln i riskklassningsdiagrammet för mark och grundvatten till ytvatten respektive för sediment (figur 11).

På grund av att spridningsrisken bedöms som så pass stor och känslighet och skyddsvärde i regel är högt för mark och grundvatten till ytvatten indikerar riskklassningsdiagrammet en riskklass 2. Dock visar analysresultaten från den översiktliga provtagningen att masugnsslaggen inte innehåller höga halter av metaller med hög respektive mycket hög farlighet. Lakttesterna visade att utlakningshalterna av metaller var ytterst låga. Detta har resulterat i att järnbruksområdena har tilldelats riskklass 3 – Måttligt risk, trots att diagrammet antyder riskklass 2.

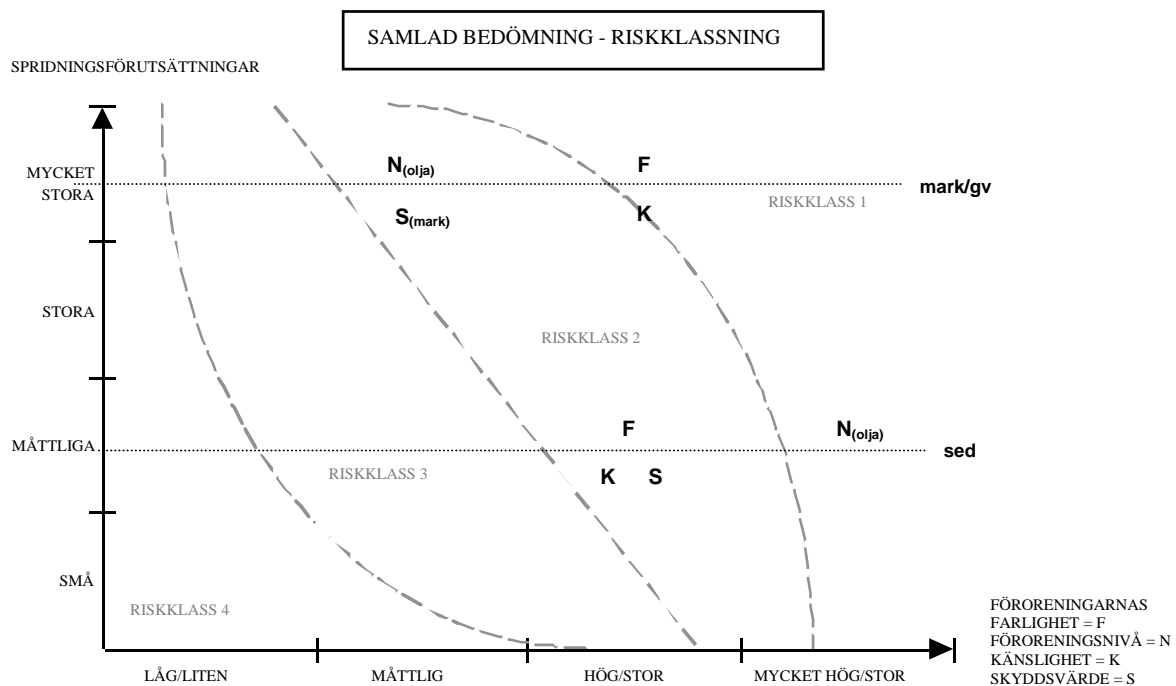
**Figur 12.** Riskklassningsdiagram för Rockwool-området.

I och med de markförhållanden som finns på objektet och den ytliga grundvattennivån är spridningslinjen för mark och grundvatten i riskklassningsdiagrammet högt upp på y-axeln (figur 12). Farligheten (F) bedöms vara hög i och med att natrium inte antas finnas i lika stor mängd som föroreningarna med hög farlighet.

Den samlade bedömningen med utgångspunkt från diagrammet (figur 12) är att objektet tilldelas klass 2 – stor risk. Hade det varit fråga om nybyggnationer av bostadshus på objektet hade riskklassningen troligtvis blivit högre men enligt detaljplanen kan enbart industri- och kontorsfastigheter byggas på objektet.

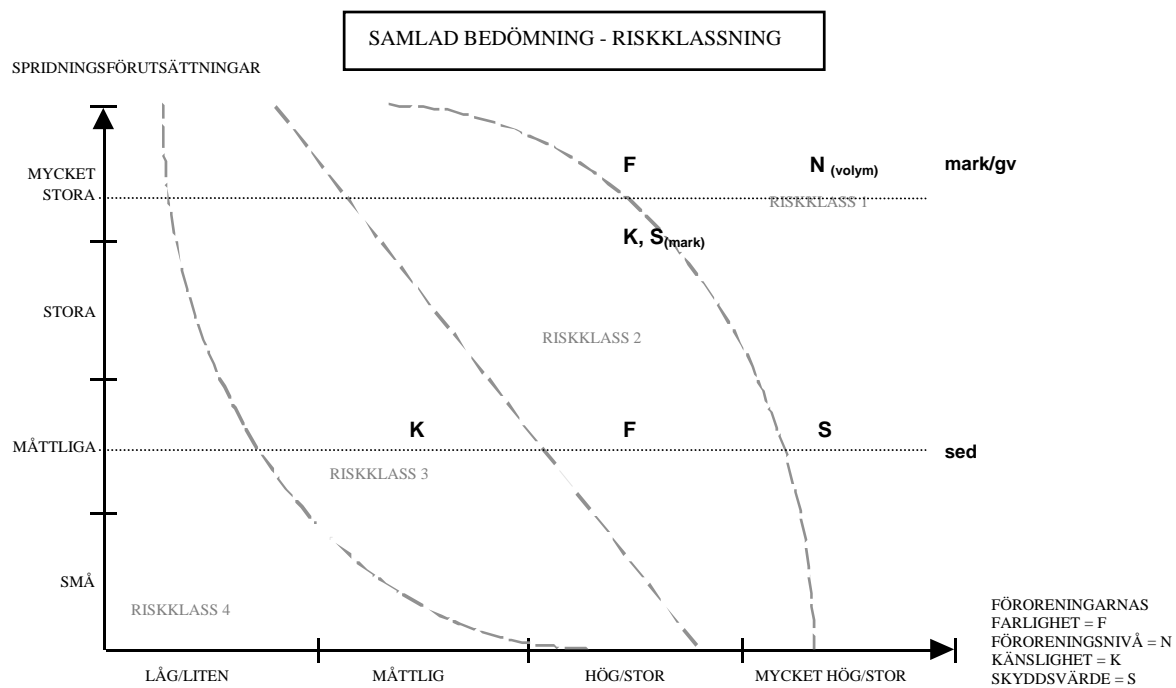
**Figur 13.** Riskklassningsdiagram för Rockwool-deponin.

För att göra riskklassningsdiagrammet mer överskådligt gjordes bedömningen att föroreningarnas farlighet (F) hamnade inom *hög/stor* i och med att det troligtvis är främst fenol, formaldehyd, ammoniak och eventuella petroleumprodukter som kan finnas i och spridas från deponin. Det är dessutom dessa föroreningar som har högst farlighet, förutom natrium som finns i diabasen. Bäckens var starkt påverkad av järnutfällningar enbart vid deponin, inte uppströms, vilket ger en antydning till att spridning från deponin har skett. Detta har gjort att spridningslinjen i x-led är inom intervallet *mycket stora* för ”mark/grundvatten”. Spridningsförutsättningar för sedimenten däremot har bedömts varit *måttliga* i och med bäckens låga strömningshastighet vilket genererar liten spridning i sedimenten.

På grund av deponins ogynnsamma placering i omedelbar anknytning till ekosystem med mycket höga naturvärden och som är viktiga ur rekreationssynpunkt är känslighet och skyddsvärde stort. Detta har i högsta grad bidragit till en hög riskklass.
